Historiske kort og arkivalisk kontrol online. En retrospektiv undersøgelse af Traktor Oles hus

Morten Stenak

Center for kulturarv,
Slots- og Kulturstyrelsen

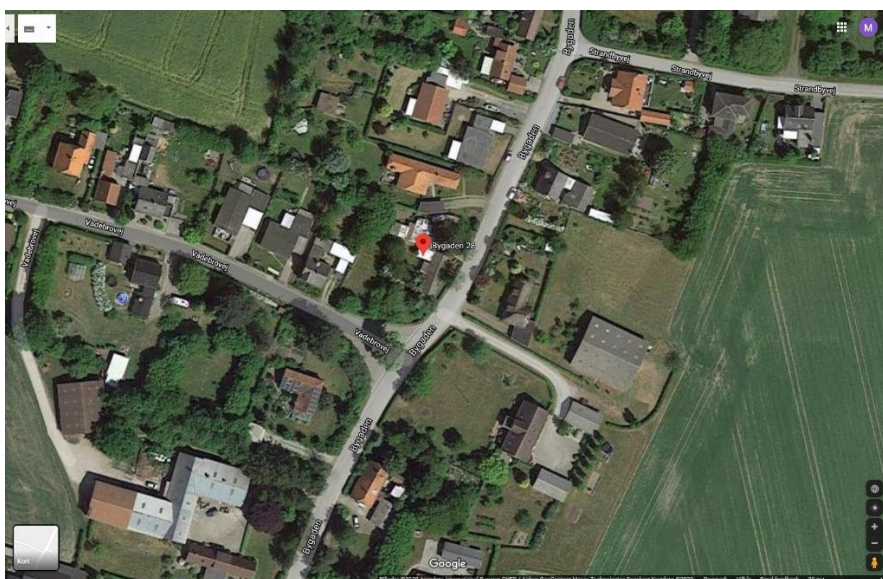
Figur 2. Traktor Oles hus i Nagelsti på Lolland. Google Maps 9. Juli 2020.

På Google Maps og Street View kan man se, at Traktor Oles hus er et længehus, der ikke ligger parallelt med Bygaden. Huset forekommer lavloftet. Det er beklædt med rødmaledede facadeplader af ukendt art og sadeltag med lav rejsning og ældre tagplader af bølgeeternit. Soklen er lav og "hopper" lidt over terrænet. De to brede, brune vinduesfag består hver af tre rammer med helglas og trækrude i den ene gående ramme. Den brune hoveddør med to ruder sidder lidt dybt i facadeflugten. Vinduer og hoveddør ser ud til at være isat i samme periode, formentlig omkring 1950. Bag birketræet skjuler sig et højtsiddende aflangt hvidmalet helglasvindue. Observationerne indikerer, at originals substansen er ældre end de nyere tag- og facadematerialer, hoveddør og vinduer umiddelbart antyder.

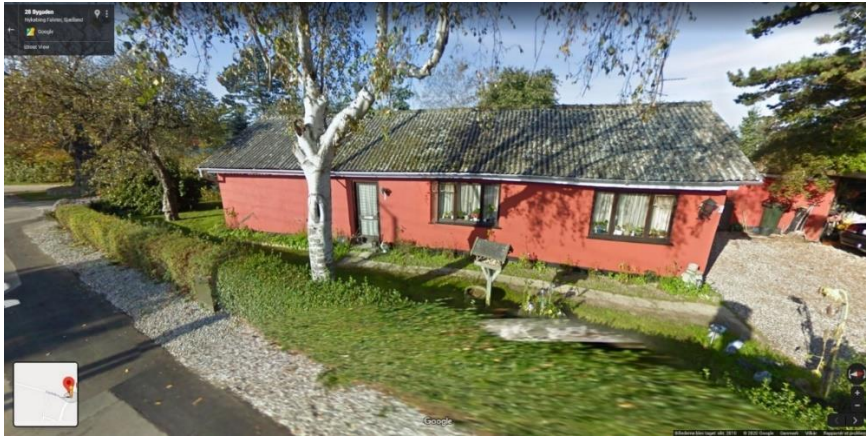
Figur 3. Traktor Oles hus set fra øst. Optaget okt. 2010. Google Street View.

Her findes et skråfoto fra 1959 af Traktor Oles hus. Huset var dengang hvidt/lyst og havde allerede i 1959 fået bølgeplader på taget (figur 6). Man kan også se, at facaden bestod af fire ældre, simple torammede vinduer med tre ruder i hver. Bag træet anes en bemalt hoveddør med to lodrette felter i nederste fydning. Vinduernes bredde ser ikke ud til at passe i spærenes rytme, der alene afspejler tagpladernes standardbredde. I gavlen var der i 1959 indsat et aflangt vindue af helglas, som endnu kan ses på Google Street View fra den rette vinkel. I 1959 havde huset en skorsten i den nordre del af tagryggen, der er pillet ned på Street View-fotoet fra 2010 (figur 3).

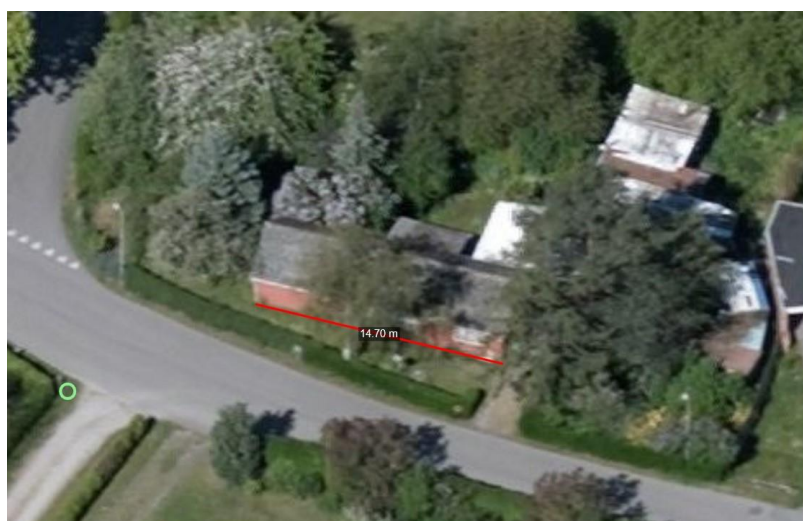
Figur 4. Traktor Oles hus er ca. 14,7 meter langt. Optaget 14. maj 2019. SDFE Skråfoto, Kortforsyningen.

Styrelsen for Dataforsyning og Effektiviserings (SDFE) landsdækkende skråfoto kan erstatte eller være et godt supplement, hvis Google Street View ikke har været forbi ejendommen. Et adresseopslag på SDFE's Skråfoto viser tydeligt, at Traktor Oles ejendom foruden stuehuset består af flere småbygninger med let tag (figur 4). Bygningens facadelængde kan på websitet opmåles til ca. 14,7 meter. Altså må gavlens bredde være ca. 5 meter, hvis det bebyggede areal er 75 m². Det er en husdybde, som mere svarer til et 1700-tals hus end et hus opført under industrialiseringen, dvs. efter ca. 1840. Midt på stuehusets bagside ses en tilbygning/"havestue", der tilsyneladende har samme tagmateriale som længehuset og som formentlig er regnet med i bygningens samlede areal.

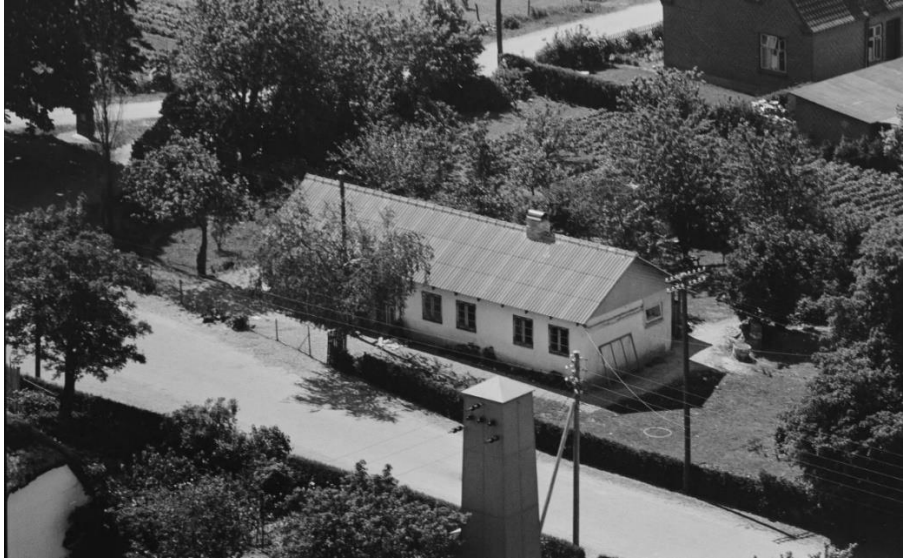
Figur 6. Traktor Oles hus 1959 set fra nordøst mod sydvest. Udsnit af billede id B05442_009. Danmarks set fra luften - før Google. Det Kgl. Bibliotek og Sylvest Jensen.

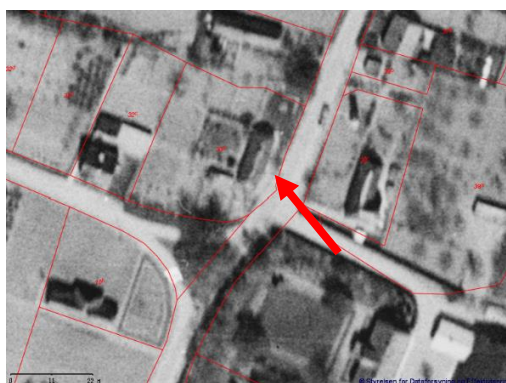
Figur 8. Luftfoto 1954 af Traktor Oles hus (matr. 33b) vist med matrikelskel. Bolig- og Planstyrelsen, SDFE og COWI.

I den fortsatte afskrælning af bebyggelsehistorien for Traktor Oles hus er det oplagt at starte på Plandata-portalens med en visning af luftfotoserien Basic Cover fra 1954, fordi målforholdet (1:10.000) som regel gør det muligt at erkende nogle overordnede bygningsmæssige træk. På figur 8 kan det konstateres, at stuehuset endnu i 1954 havde stråtag med helvalm, og mønningen tegner en tydelig lys linje over husets tagryg. Fotoet er imidlertid ikke skarpt nok til at konstatere, om der er en eller to skorstene.

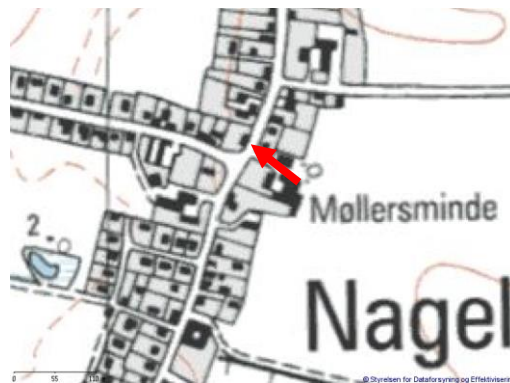
Figur 9. Udsnit af 4-cm-kort 1511 III NV over Traktor Oles hus, fotogrammetrisk udtegnet 1974, kompletteret i marken 1976, rettet 1995. SDFE.

I perioden 1888-1995 kan der ikke tolkes egentlige ændringer på Traktor Oles ejendom (figur 9 og 10), hvilket indikerer bygningsmæssig total pladskontinuitet (Porsmose 1987). På alle kortbladene vises en lille aflang bygningskrop meget tæt på Bygaden. Bygningskroppens størrelse er overdrevet på alle kortene for overhovedet at blive vist, da stuehuset på 15 x 5 meter ellers kun vil fylde 0,75 x 0,25 mm i 1:20.000 og 0,6 x 0,2 mm i 1:25.000. På 4-cm-kortet (figur 9) er bygningen tilsyneladende flyttet helt ud til vejen, men det skyldes vejens bredde altid overdrives i rentegningen af hensyn til kortets samlede læsbarhed. Heller ikke tilbygningerne fra 1968 og 1978 er der plads til at vise i målestokken.

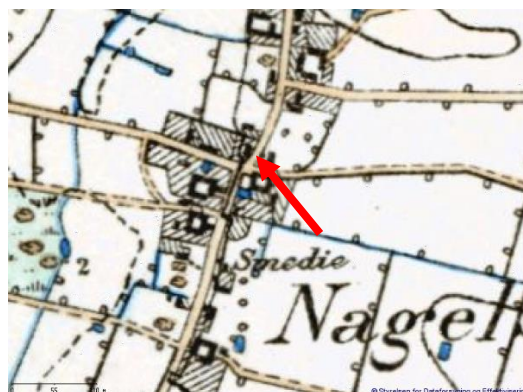
Figur 10. Udsnit af såkaldt højt målebordsblad (1:20.000) IX Nykjöbing over Traktor Oles hus målt 1887 og 88, tegnet 1891. SDFE.

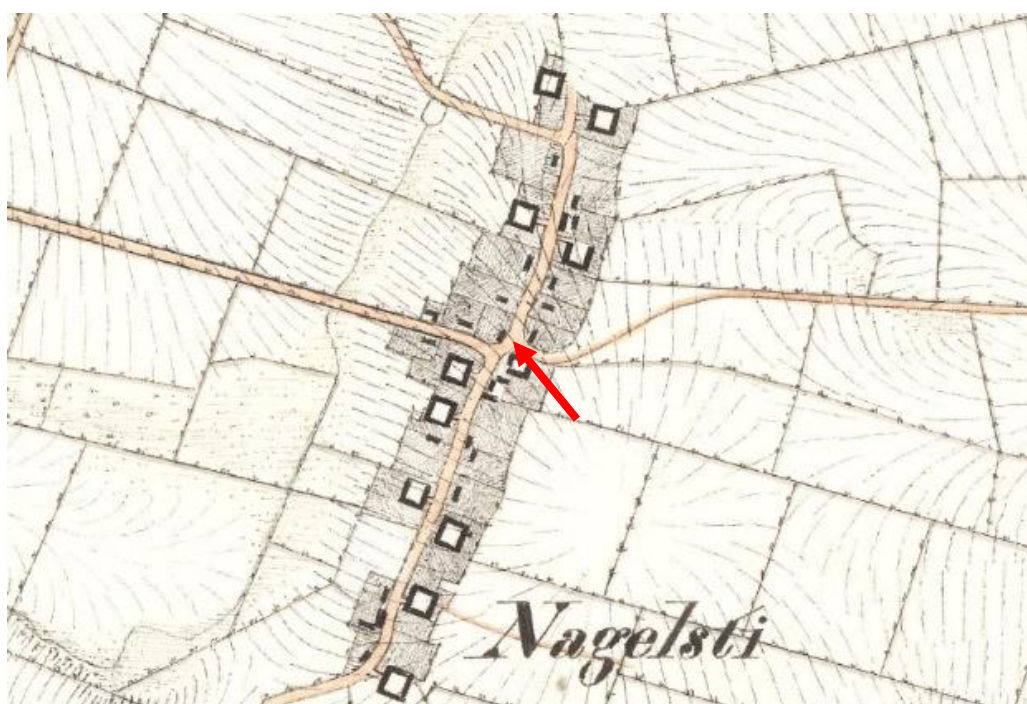
Figur 11. Udsnit af Generalkvartermesterstabens kort (1:20.000) "Sectionen Thorebye" kortblad gkc090, opmålt i 1837 og rentegnet i 1838 af Sivertsen. SDFE.

På arkivkort (<https://apps.kortforsyningen.dk/arkivkort/>) findes et topografisk kort i 1:20.000 fra 1837 opmålt af Generalkvartermesterstaben. Her genfindes Traktor Oles hus med tilsyneladende samme placering og udstrækning som på målebordsbladet fra 1888.

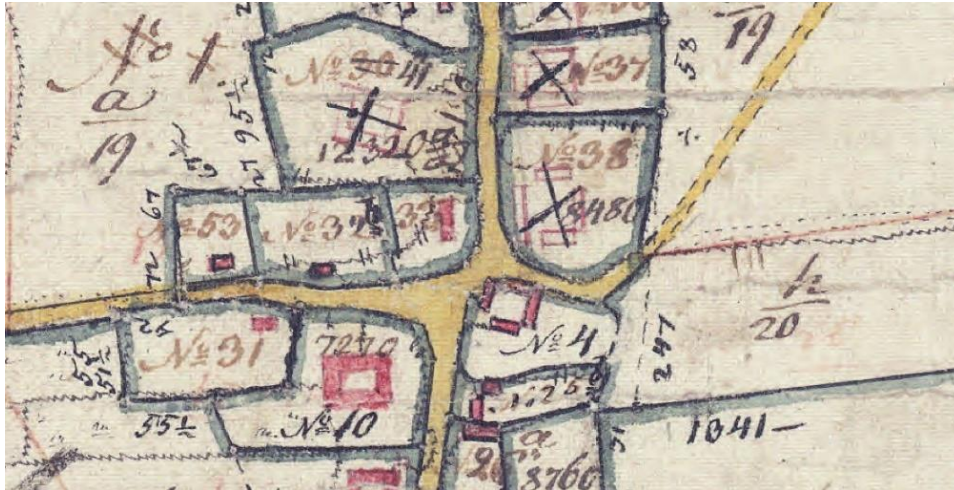
Figur 12. Udsnit af original-1-kort (1:4000) over Nagelsti By, Toreby Sogn. Opmålt af Wiborg 1796, kopieret 1807 og gyldigt fra 1808 til 1855. Geodatastyrelsen (GST) og SDFE.

På original-1-kortet (figur 12) ses en matrikulær og bygningsmæssig situation, der er meget lig i dag. Bygningen lå lidt længere inde på grunden. Forhaven er antagelig blevet indskrænket i løbet af de sidste 200 år i forbindelse med udvidelse af Bygadens bredde. Bygningens placering må formodes at stamme fra kortets opmåling, der ifølge metadataoplysningerne er i 1796 af Wiborg. Bygningen er kopieret med over i 1807 i forbindelse med forberedelsen af matrikelkortet. Det bestyrkes af, at gårdbygninger er krydset over, hvis de er udflyttet eller nedlagt, hvilket indikerer, at bygningstemaet er blevet ajourført i et eller andet omfang og ikke kan tolkes som en ren anakronistisk visning.

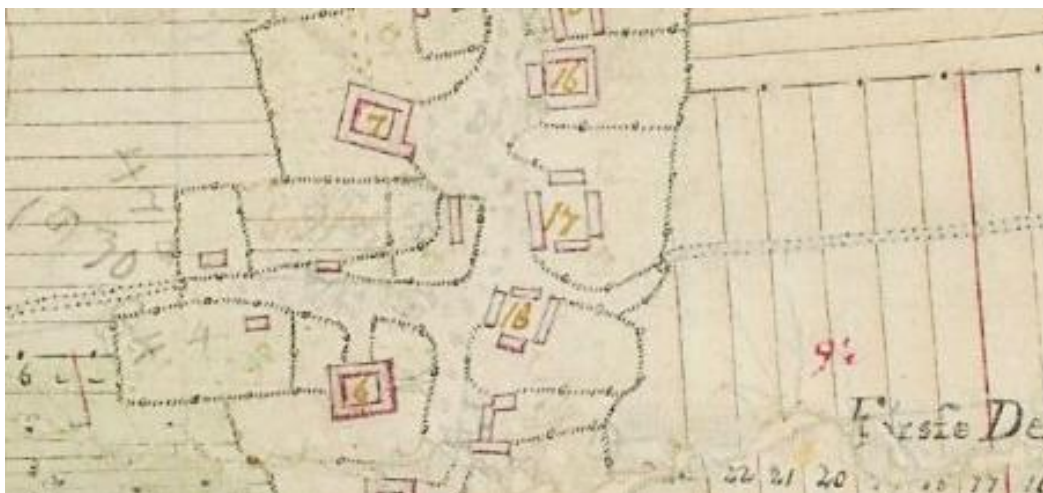
Figur 13. Udsnit af Ældste Original over Thorebye og Nagelsti (1:4.000) opmålt af P. I. Wiborg 1774 og 1775. GST og SDFE.

På arkivkort findes også et Ældste Original kort, der viser de topografiske forhold, marknavne og fæstegårdenes andel af bymarken i Nagelsti landsby før udskiftningen, hvor udkast til udskiftningsfigurer er påført med rød streg hen over agre og åse. Ældste Original er opmålt i 1774 og 1775 af P. I. Wiborg, tilsyneladende den samme landinspektør som anføres i SDFE's metadata til original-1-kortet. Hvis man sammenligner forløbet af de gamle tofttegærder og andre genkendelige strukturer på Ældste Original og Original 1, kan man se, at Traktor Oles hus optræder på den samme placering. På den baggrund må vi antage, at originals substansen kan føres helt tilbage til 1774/1775, altså før udskiftningen.

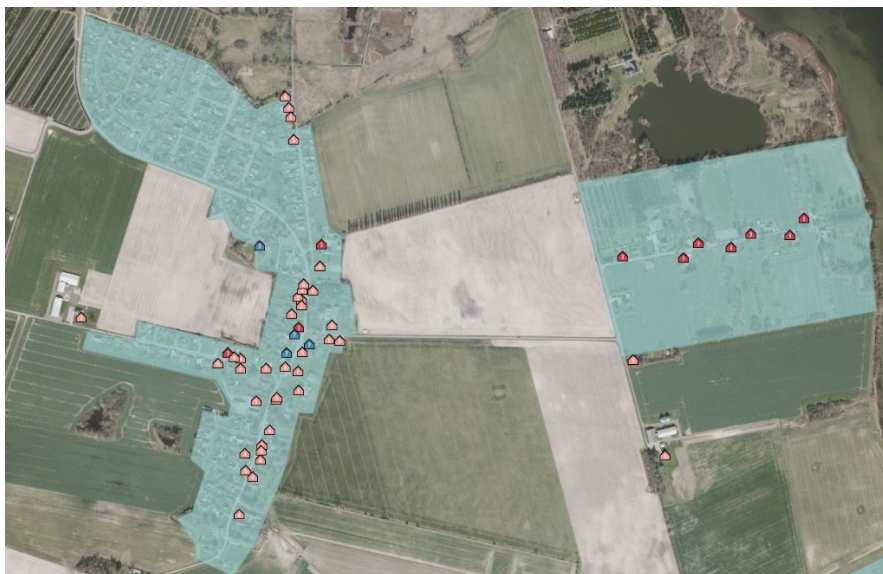
Figur 17. Værdifulde kulturmiljøer og bygninger med bevaringsværdier i landsbyen Nagelsti og husmandskolonien Strandby. Bolig- og Planstyrelsen, Slots- og Kulturstyrelsen og SDFE.

Nagelstis landsbykerne incl. nyere parcelhuskvarterer er udpeget som værdifuldt kulturmiljøer i Guldborgsunds Kommuneplan for 2019-2031 (figur 17). Det betyder, at der inden en nedrivning af Traktor Ole's hus skal foretages en konkret vurdering af, om det vil være i strid med hensynet til de kulturhistoriske interesser (Guldborgsund Kommuneplan 2019-2031, By & Bolig, Kulturmiljøer). Af Kommuneplanens retningslinjer fremgår det, at bygninger er bevaringsværdige, hvis de registreret med karakteren 1-4. Traktor Oles hus er vurderet til bevaringsværdi 6 (middel) ved SAVE-undersøgelsen til Nykøbing Falsters Kommuneatlas i 1993, og det er således ikke bevaringsværdigt.

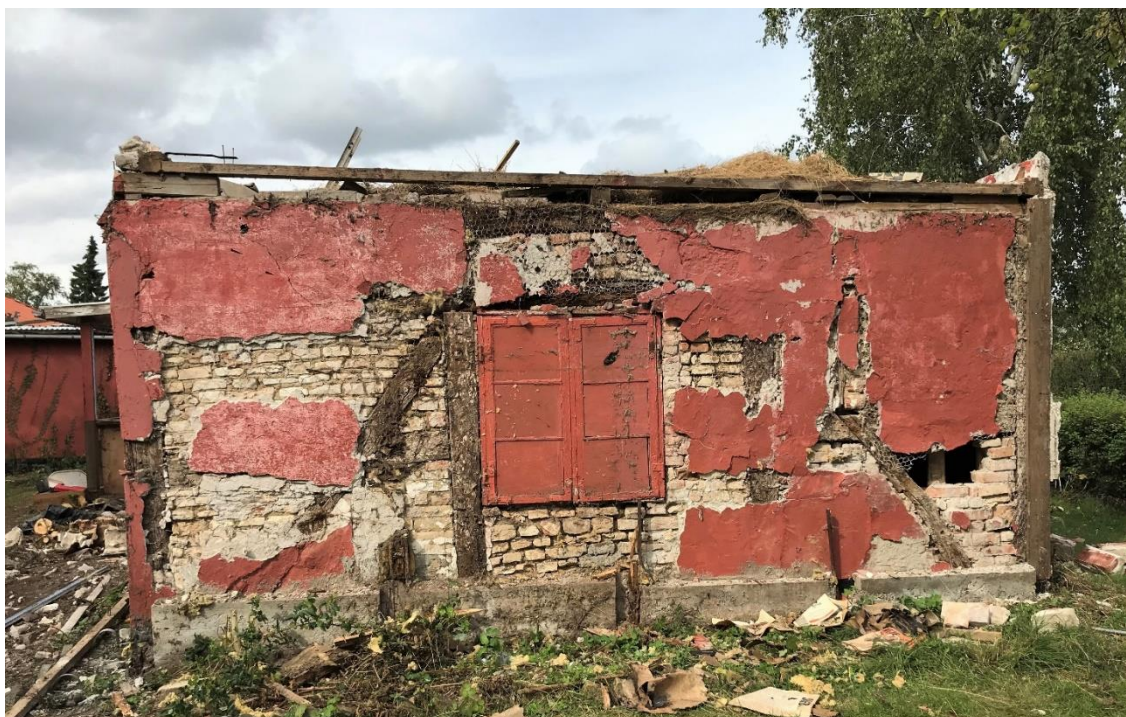
Figur 18. Sydgavl af Traktor Oles hus under nedrivningen, som blotlagde det oprindelige bindingsværkshus med tavl af ubrændte lersten. Vinduet gemte sig under pladebeklædningen og kunne ikke erkendes på skråfoto fra 1939. Vinduets hjørnebåndshængsel er typiske for perioden efter ca. 1850, så det sandsynliggør, at der har været et vindue, da husmand og væver Christen Christiansen beboede huset i 1855. Foto: Morten Stenak 2020.

Traktor Ole's hus er blevet nedrevet hen over sommeren 2020. I den forbindelse har Museum Lolland-Falster foretaget en bygningsdokumentation, der understøtter informationerne fra den arkivalske kontrol (Pinholt 2020). Det viser sig, at sydgavlens pladebeklædning skjulte et vindue (figur 18), der ikke kunne ses på skråfotoet fra 1939 (figur 7). Museet har undersøgt fæsteprotokollerne for Fuglsang-Priorskov Gods og folketællingerne fra 1834 og 1855. Det viste sig, at Christen Christiansen overtog husmandsstedet i 1832. I 1855, men ikke i 1834, optræder han både som "væver" og "husmand, der lever af sin jordlod". Christen kan tilsyneladende leve af sin jordlod i Strandby. Og væveværkstedet korresponderer godt med forekomsten af gavlvinduet, der således kan være isat mellem 1834 og 1855. I den sydlige afdeling af huset lå der vinylgulv lige ovenpå et lerstampet gulv, hvilket også indikerer anden anvendelse end bolig i denne del af huset.

Husets stolper bar endnu spor af huller efter gennemstukne loftsbjælker, som var en almindelig konstruktion indtil ca. 1800. Pinholt (2020) tolker det som tegn på et styrtrumshus. Efterfølgende bar huset spor af en eller to spærfagskonstruktioner, hvor loftsbjælkerne lå oven på tagremmen – måske en fase fra 1800-taller og så en fase fra etableringen af det lave saddeltag mellem 1954 og 1959. Endelig kunne det konstateres at det højtsiddende aflange toiletvindue IKKE var placeret i stald dørens dørhul, men i faget ved siden af.
