Trafiksikkerhed på broer og i tunneler

Erfaringer fra Storebælt og Øresund

Leif J. Vincentsen

A/S Storebælt og Øresundsbro Konsortiet

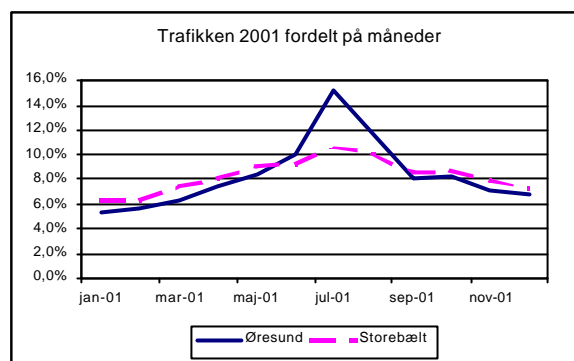
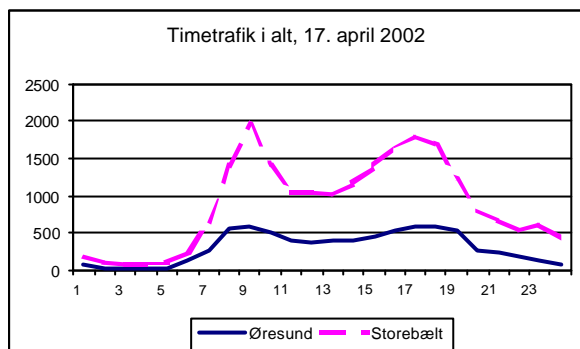
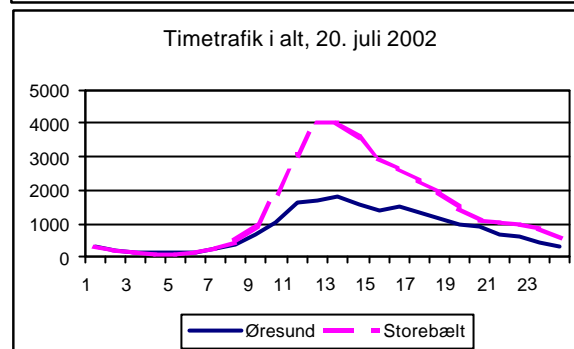
Trafikfordelingen over døgnet på en typisk hverdag (onsdag d. 17. april 2002) og på en travl lørdag i ferieperioden (lørdag d. 20. juli 2002) ser ud som vist på følgende figurer for Storebælt og Øresund.

Af tallene bag kurverne ses der på Øresund på hverdage at være en klar morgenspids fra svensk side kl. 7-9 og en hjemkørsel igen kl. 16-18, medens der på Storebælt er morgen- og aftenspidser i begge retninger kl. 8-9 og kl. 15-18.

På ferielørdage ses der på Storebælt at være en markant trafikspids fra Sjælland mod Fyn kl. 11-13 affødt af, at mange sommerhuse skifter lejemål lørdag eftermiddag.

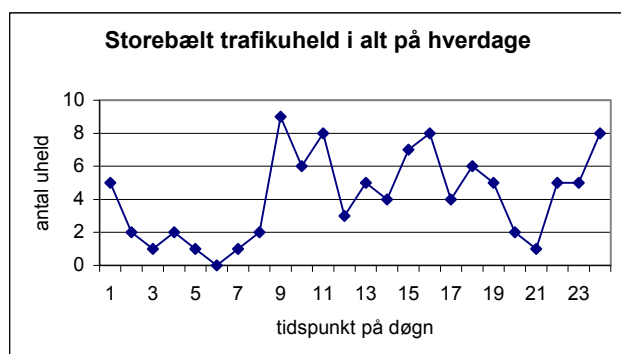
Skemaet til venstre er en opsummering af alle uheld på Storebæltsforbindelsen fra 14. juni 1998 frem til 1. juli 2002.

Registreringen indeholder følgende typer uheld:

- Type 2: Mindre materiel skader så som påkørsel af autoværn o.l. uden personskade og hvor køretøjet kan køre videre.
- Type 3: Større materiel skader uden personskade. Omkostningerne er her typisk større end kr. 10.000.
- Type 4: Uheld med personskade med og uden materiel skade

Af kurven ses det, at der på hverdage fra kl. 22 til kl. 04 sker bemærkelsesværdigt mange uheld i forhold til trafikmængden (ca. 8 gang så stor hyppighed), hvilket formentlig må tilskrives manglende opmærksomhed som følge af træthed hos føreren.

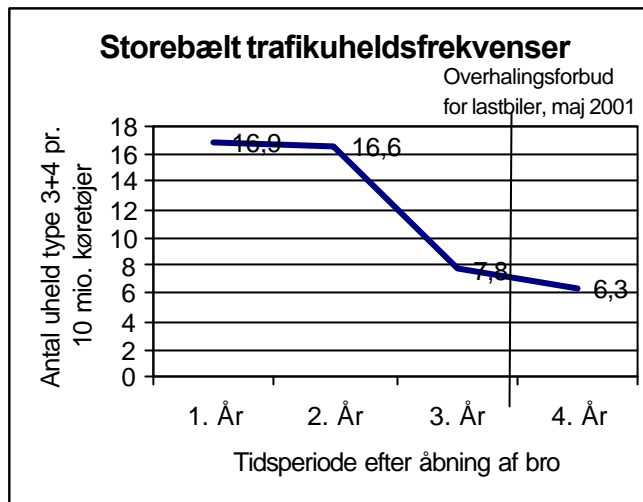
Storebæltsforbindelsen har siden den 1. maj 2001 deltaget i forsøgsordningen med overhalingsforbud for lastbiler og en foreløbig analyse af trafikuheldene på Storebælt i det første år forsøget har kørt viser, at der har været et vist fald i uheld med stor materiel skade (type 3) og/eller personskeade (type 4). Uheldsfrekvensen for perioden før og efter overhalingsforbudets ikrafttræden er som vist i følgende figur.

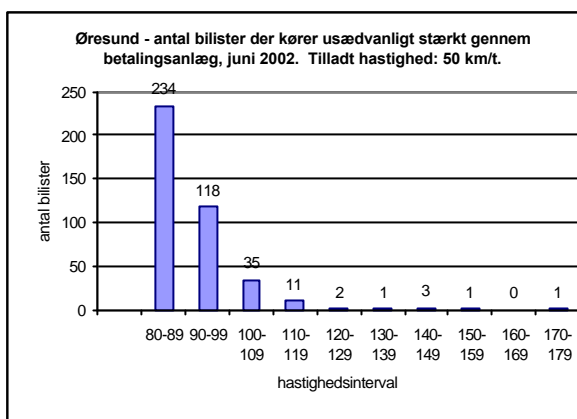
Af figuren ses det, at alene i juni måned kørte mere end 400 bilister over 80 km/t igennem BroBizz-banen, til trods for at den tilladte hastighed er 50 km/t. 54 kørte mere end 100 km/t, og en enkelt bilist kører endog igennem med 176 km/t. En indkaldelse af et par de groveste fartsyndere til en samtale har haft en gunstig effekt; men da omfanget af fartsyndere er så stort, er det ikke en farbar løsning på problemet. Øresundsbro Konsortiet iværksætter nu en række fysiske hastighedsreducerende tiltag i banerne, idet det tilsyneladende ikke er tilstrækkeligt at skilte sig fra det! Endvidere er politiet blevet gjort opmærksom på problemet og vil gennemføre lejlighedsvis fartkontroller i betalingsanlæg og på forbindelsen generelt.

Et andet væsentligt problem på Øresundsforbindelsen er bilisternes alt for høje hastighed, ikke alene på motorvejen (med hastigheder på op til 250 km/t), men også igennem BroBizz-banen på Lernacken. BroBizz-banen er her udformet som en lang afskærmet bane med en tidlig aflæsning af BroBizz'en og med oplukning af bommen i god tid før passage, hvilket teknisk set muliggør en gennemkørsel med en højere hastighed end den tilladte på 50 km/t. Grunden til hastighedsbegrænsningen er dels en beskyttelse af toldpersonale og betalingsanlægspersonale, der færdes i området, og dels en beskyttelse af medtrafikanter og trafikanten selv, idet der skal sikres tilstrækkelig bremselængde i tilfælde af, at BroBizz'en ikke bliver korrekt registreret af antennen i anlægget, og bommen derfor ikke går op.

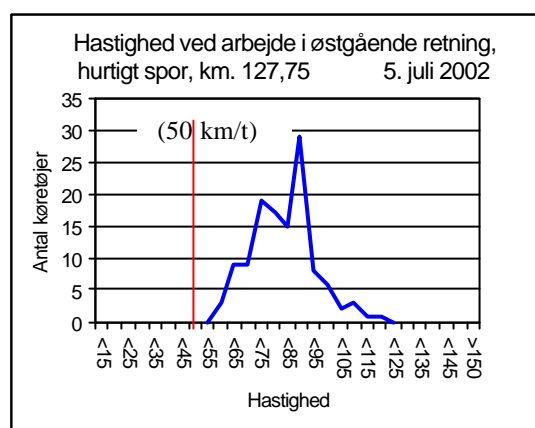
Når afspærringer etableres på broerne med tilhørende nedsat hastighed for trafikanterne, må det desværre konstateres, at bilisterne ikke respekterer sådanne hastighedsnedsættelser. Ved en måling udført den 5. juli 2002 i forbindelse med en afspærring i det hurtige spor, der nødvendiggjorde hastighedsnedsættelse til 50 km/t i det langsomme spor, kunne det konstateres, at ingen trafikant overholdt denne grænse. Hastighedsfordelingen for trafikanterne i den korte måleperiode (fra kl. 02.30 til 05.00) var som vist på følgende figur. Det fremgår heraf at gennemsnitshastigheden var på 80 km/t og at den hurtigste kørte med 120 km/t forbi arbejdsstedet.

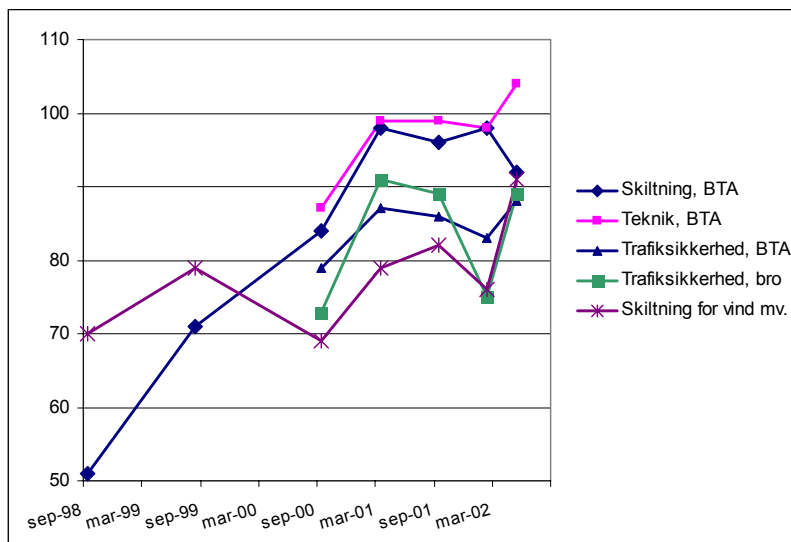
Resultatet, der fremgår af følgende figur, viser, at der gennem tiden er opnået en stigende tilfredshed med skiltningen, og at trafiksikkerheden bortset fra målingen i marts 2002 viser en høj og stigende tilfredshed. Årsagen til resultatet i marts skal ses i lyset af det tragiske trafikuheld, der indtraf på Vestbroen i februar, hvor en ung trafikant efter et trafikuheld sprang ud over rækværket og druknede.

Note: Målet for tilfredsheden i figuren er udtrykt som opfyldelsesgraden, der beregnes som forholdet mellem kundens udtrykte tilfredshed og kundens oplevelse af væsentlighed af emnet.
