AUC Trafikdage 2004

Evaluering af tilgængelige løsninger

Arkitekt MAA, eksamineret tilgængelighedsrevisor Jacob Deichmann og tilgængelighedskonsulent Annette Bredmose, Rambøll Nyvig A/S

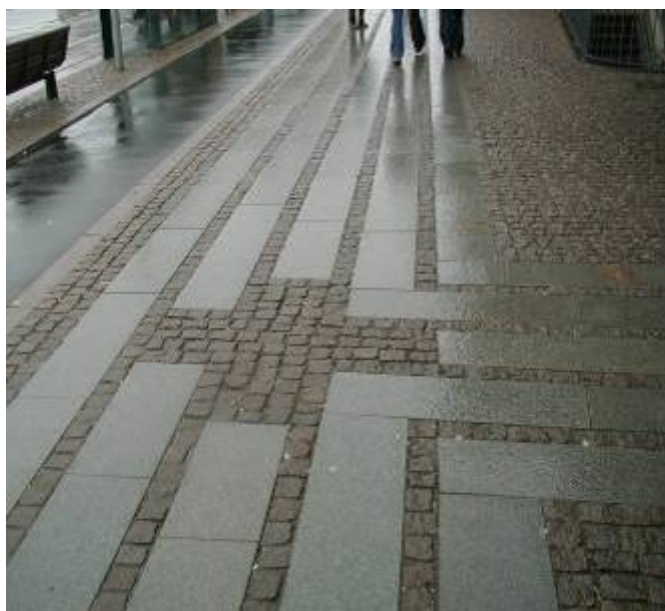
I denne evaluering har vi specielt spurgt til et bestemt korsformet opmærksomhedsfelt, der markerer krydsning mellem 2 ganglinier. I dette felt har vi forsøgt at gøre opmærksomhedsfeltet til et dekorativt element i fortovet.

Ganglinie af 5 rækker bordursten. I midten det korsformede opmærksomhedsfelt.

Flere af de adspurgte er utilfredse med det valgte fortovsdesign. Der skal køres meget præcist med kørestolen for at ramme de jævne bordursten. Det samme gælder rollatorbrugere. Blinde og svagsynede foretrækker at følge kanten mellem den yderste bordursten og de omgivende chaussésten. Hvis man gør det, opdager man ikke det korsformede opmærksomhedsfelt. Generelt undgår synshandicappede helst at benytte pladsen.

Tilgængelighedskonsulenten bekræfter synspunkterne på fortovsdesignet. Fortovet ville have været bedre med et bredere areal med bordursten og en ledelinie på f.eks. 2 rækker chaussésten. Med en sådan løsning ville det korsformede opmærksomhedsfelt også være til at finde.
